**“RECUPERACIÓN DE VIVIENDAS EN CONDICIONES DE  
EMERGENCIA.**

**ESTUDIO DE CASO: VIVIENDAS RENFE (SEVILLA)”**

## **TESIS DOCTORAL**

**SEVILLA. ABRIL DE 2015.**

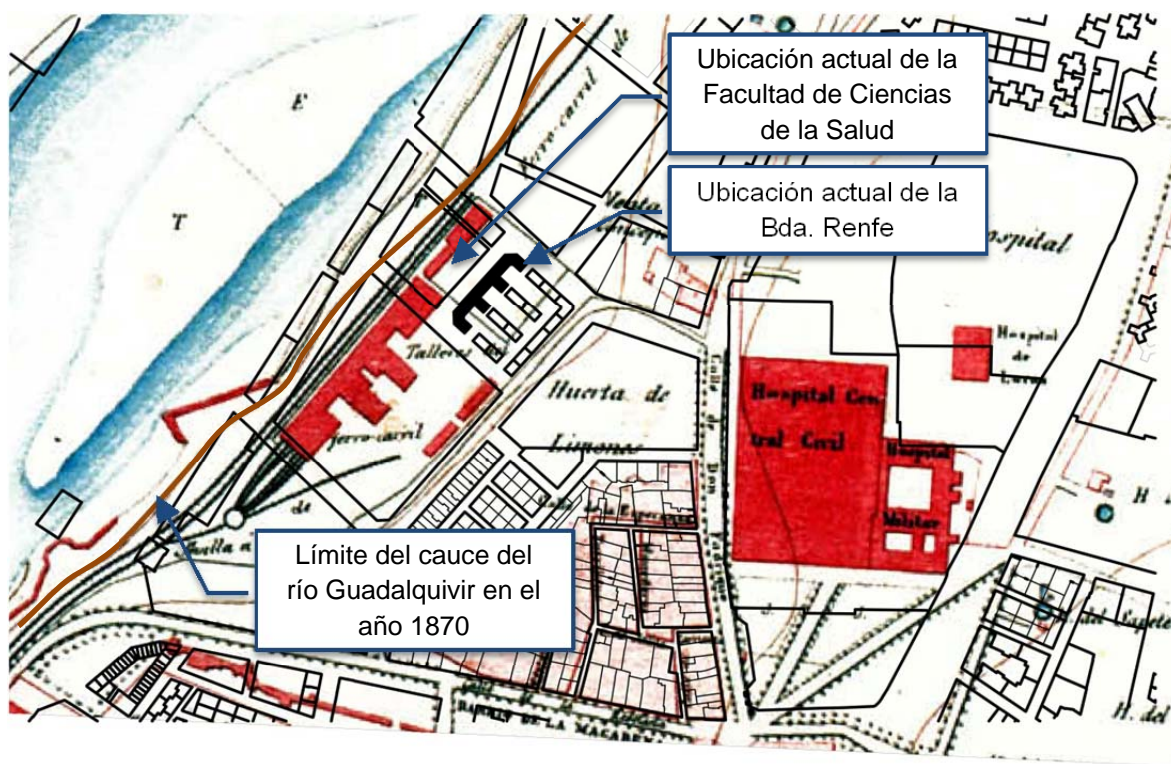
La anterior es de relevante interés dado que realizando una superposición de la planimetría de 1870 y de 1884 (Figura 5.4) sobre el actual trazado urbano de la zona, y tomando como referencia el anteriormente denominado Hospital Central Civil y actual sede del Parlamento de Andalucía u Hospital de las Cinco Llagas, se puede comprobar que la situación de los edificios que son objeto de la presente tesis corresponde con los aledaños del antiguo cauce del caño menor del alfaque que se situaba en el cauce del río a mediados del XIX.

En esta superposición de la cartografía de 1870 y la actual, se puede observar que los bloques de la denominada Barriada Renfe se encuentran ubicados a unos escasos 70 metros del cauce original del río. La parcela en la que se sitúa la Facultad de Ciencias de la Salud parcialmente ocupa el tramo de caño menor entre el alfaque referido y la orilla este del cauce original. Cabe destacar la presencia del malecón destinado a la retención de sedimentos para el cegado del caño y la superposición del trazado viario del arrabal de la Macarena con la cartografía actual.

Figura 5.4.- Superposición de planimetría del Estado Mayor del Ejército de 1870 y actual.

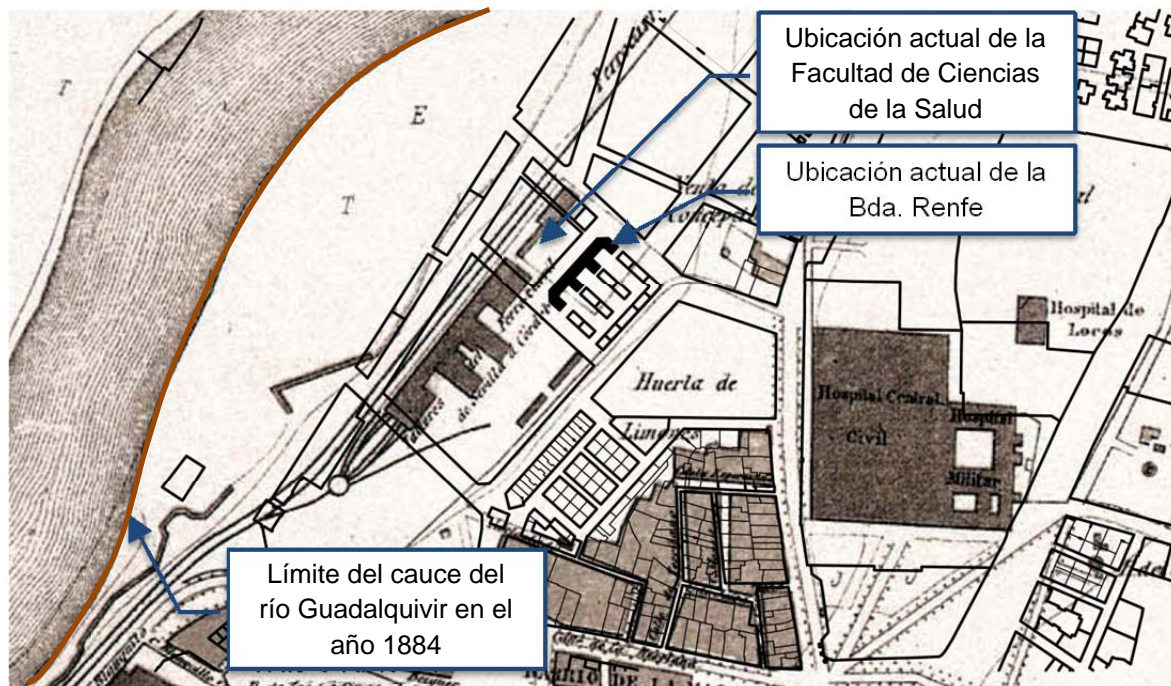
Figura 5.5.- Superposición de planimetría del Estado Mayor del Ejército de 1884 y actual.

Aplicando el mismo sistema sobre la planimetría de 1884 (Figura 5.5) se aprecia la situación respecto al cauce modificado del río, donde la lámina de agua se desplaza al oeste del alfaque preexistente. Por lo que se entiende que dicho caño fue cegado con material procedente del cauce del río y característico de este tipo de sedimentaciones.

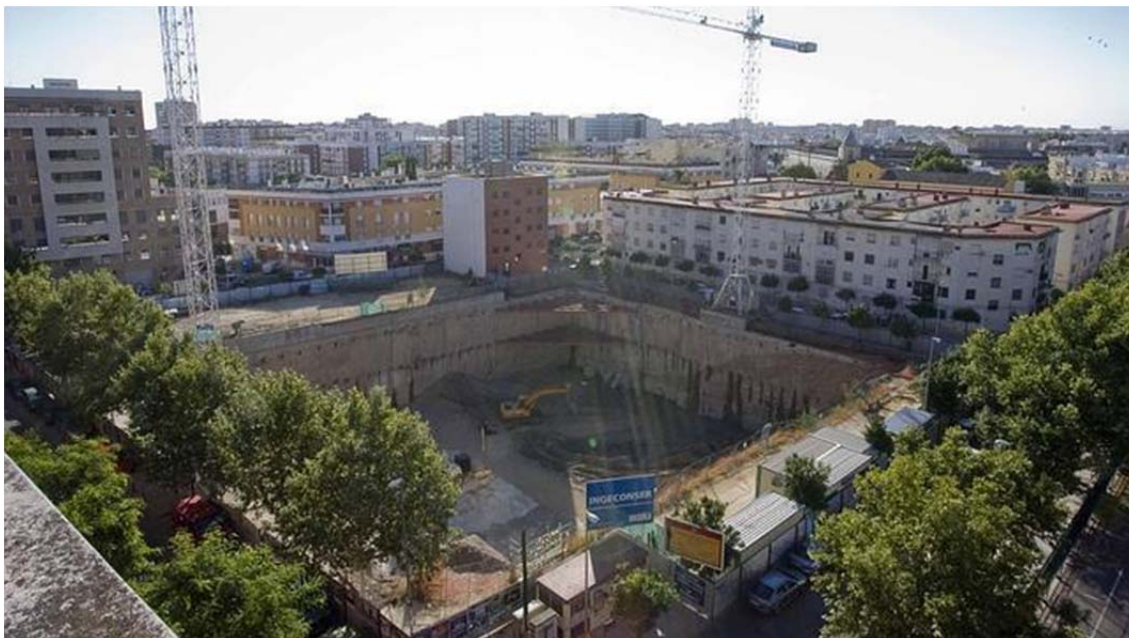
En la mañana del mencionado día se personan en el lugar los responsables municipales y técnicos de urbanismo, el Vicerrector de Infraestructuras y técnicos de la Universidad de Sevilla, la dirección facultativa, los técnicos de la empresa constructora y demás agentes afectados. Como primera medida y dado que se observa un desplazamiento del lienzo del muro pantalla paralelo a la calle

Abulcasis, se decide desmontar urgentemente la grúa torre que se ubicaba en dicha calle puesto que presenta un desplome progresivo que amenaza con su colapso sobre el edificio colindante.

**Figura 5.15.-** Estado de la obra en el momento de los hechos. (ABC de Sevilla. Edición 2/9/10).

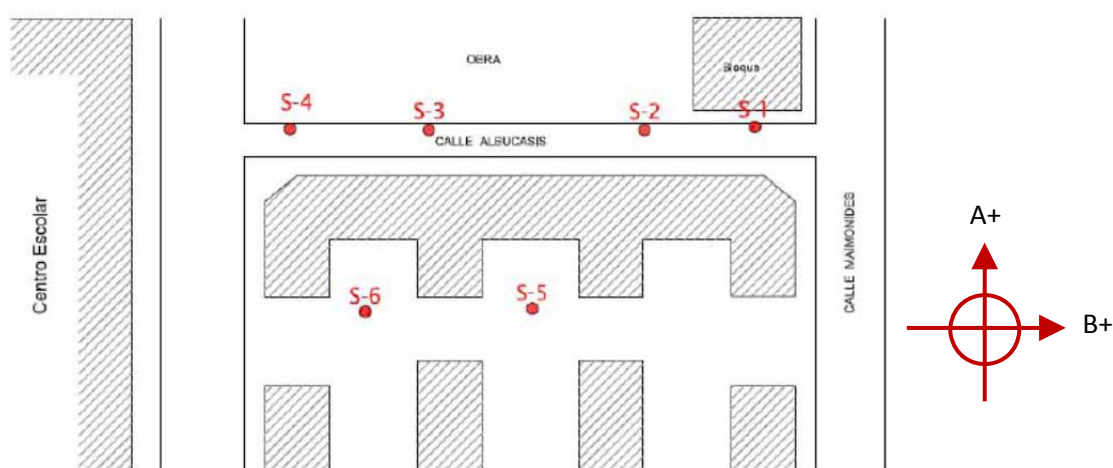
Los dos sondeos que se eligieron para la instalación de los inclinómetros fueron los 2 y 3 al ser los que se situaban cerca de la zona más afectada y cuyos resultados se preveían los más relevantes para conocer la lesión (Figura 6.4.).

**Figura 6.4.-** Ubicación de los sondeos en el entorno. Los sondeos S3 y S2 servirán para la colocación de los inclinómetros.

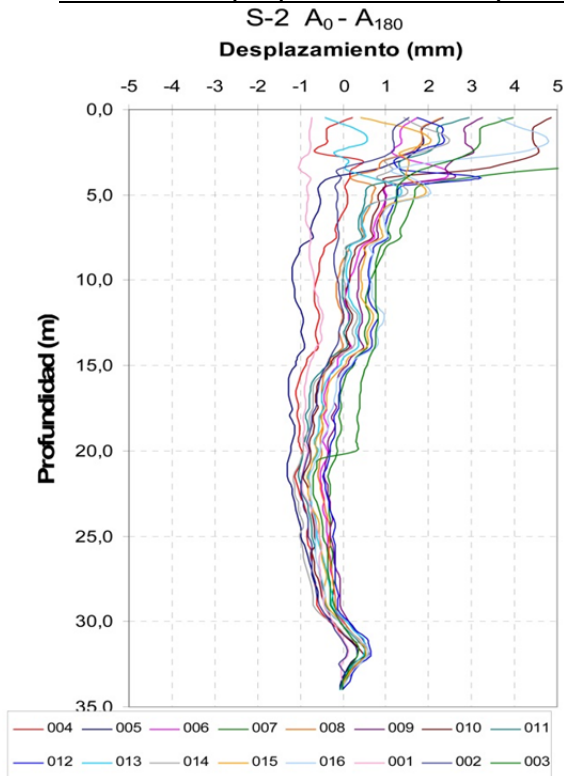
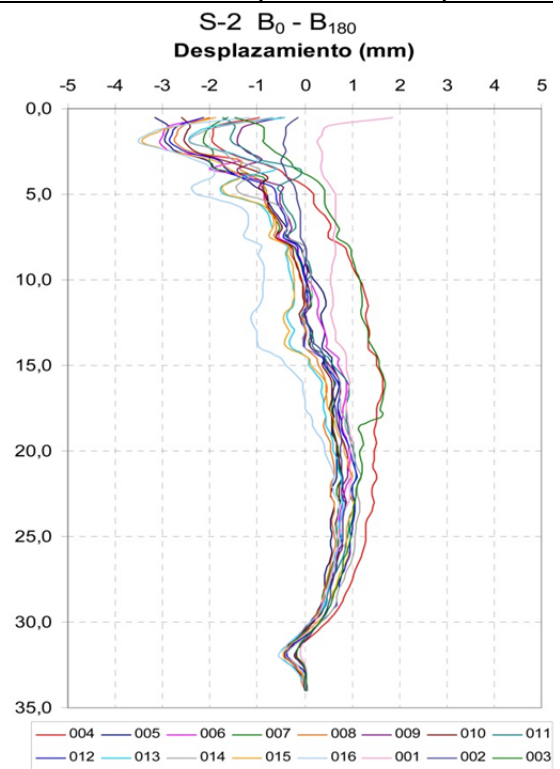
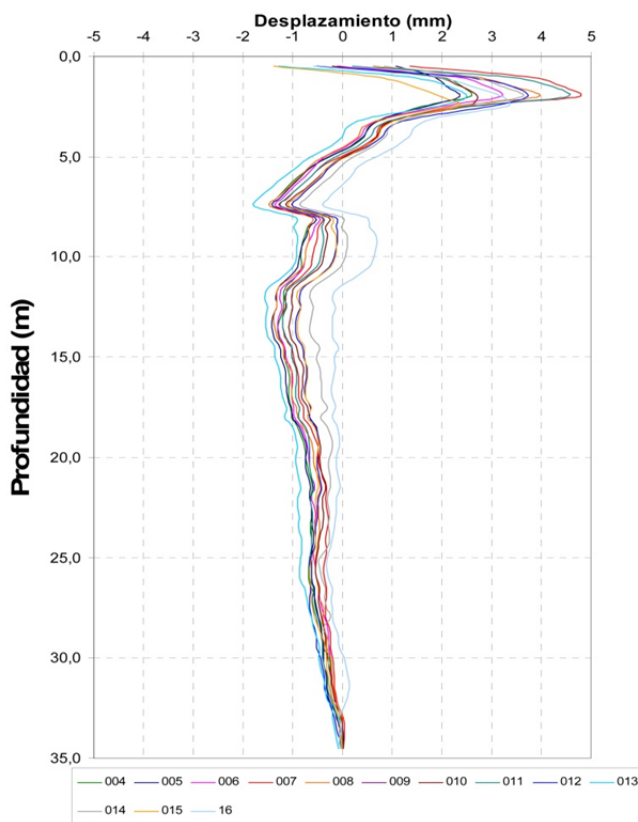
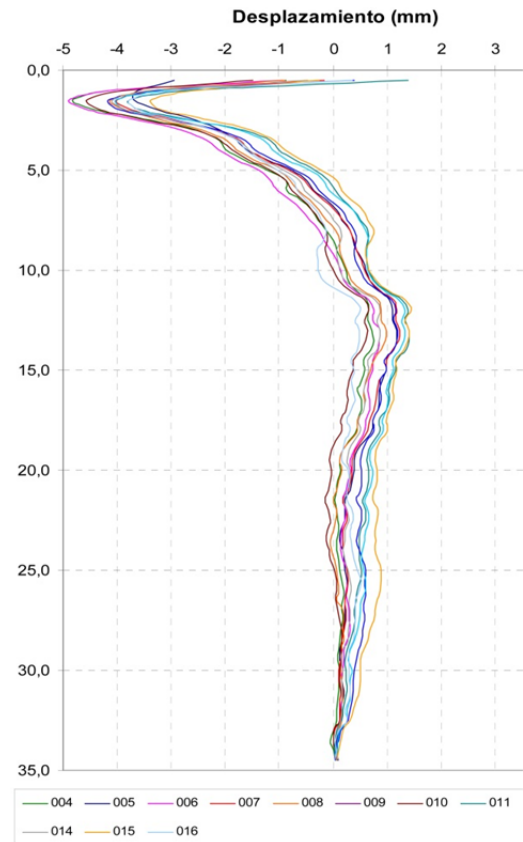
El seguimiento de la patología con inclinómetro es quizá el ensayo que muestra más aspectos relevantes acerca de los daños en el muro pantalla. La técnica consiste en introducir en dos sondeos, previamente realizados para el estudio geotécnico, dos guías flexibles de aluminio hasta los 35 metros de profundidad a través de la cual se desliza un sensor que mide el desplazamiento horizontal relativo y permite generar unas gráficas del desarrollo de la patología. Se realizan 16 lecturas entre los días 28 de junio y 26 de julio de 2010 (Figura 6.5) cuyos gráficos muestran el desplazamiento relativo del terreno en la calle Abulcasis en el eje transversal a la calle (A) y en el longitudinal (B).

Figura 6.5.- Gráficos obtenidos de movimiento de los inclinómetros.. (Elabora. 2010 a).

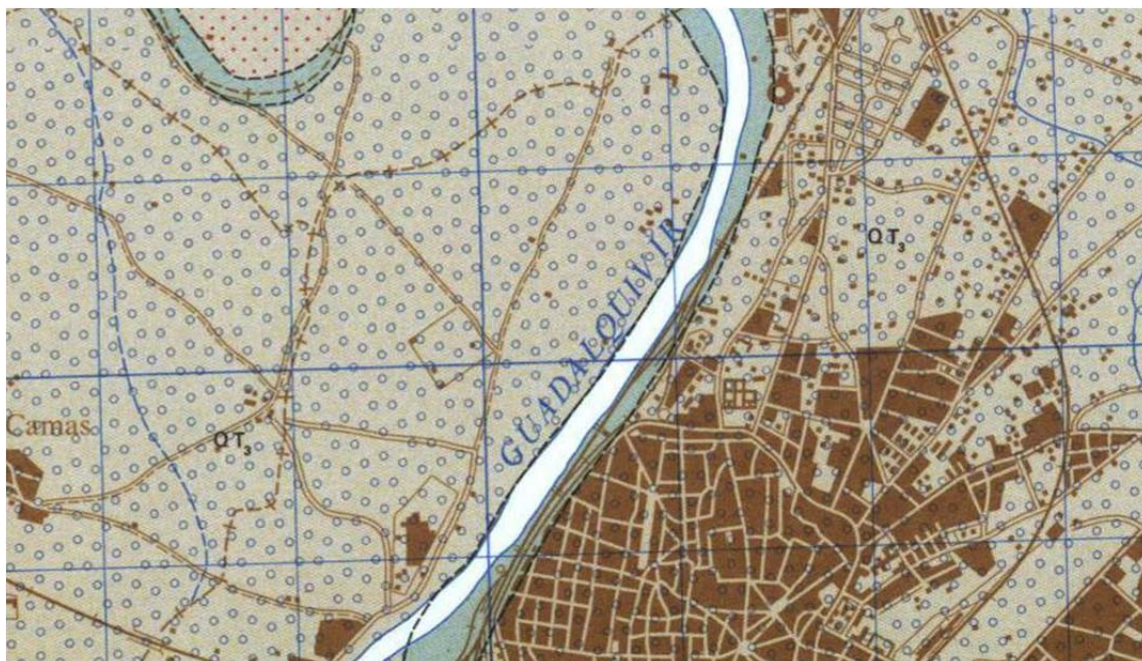
La zona en la que se sitúa el objeto de la presente tesis se enmarca dentro de las llanuras aluviales del Valle del Guadalquivir (Figura 6.6), concretamente en el primer meandro natural del cauce del río a lo largo de la ciudad. Se define la zona en el Mapa Geológico de España 1:50.000 (Serie Magna) como tipo QT3, es decir, compuesta por cantos rodados, arenas y arcillas (Ministerio de Economía y Competitividad. 2014).

**Figura 6.6.-**Detalle del plano Mapa Geológico de España 1:50.000 (Serie Magna). Hoja: 984. (Ministerio de Economía y Competitividad. 2014)

Cabe destacar en dicho mapa que las márgenes del río se caracterizan por ser del tipo QAI, limos, arenas y arcillas de origen cuaternario. Una característica es la asimetría que presentan los márgenes del río. Debido a la sedimentación por aporte aluvial del cauce natural del río y las erosiones propias de las formaciones de meandros. La ribera este, sobre la que se situaban las vías del tren y actual

parcela de las Viviendas Renfe presenta una anchura inexistente en la ribera oeste (Figura 6.6). Este punto refuerza la teoría previamente expuesta en la sección 5.1 acerca del cegado de caños, alfanques en el río y su aprovechamiento ferroviario. Bajo la capas de limos, arenas y arcillas, se encuentran las características arcillas grises y comúnmente denominadas margas azules, de origen micénico.

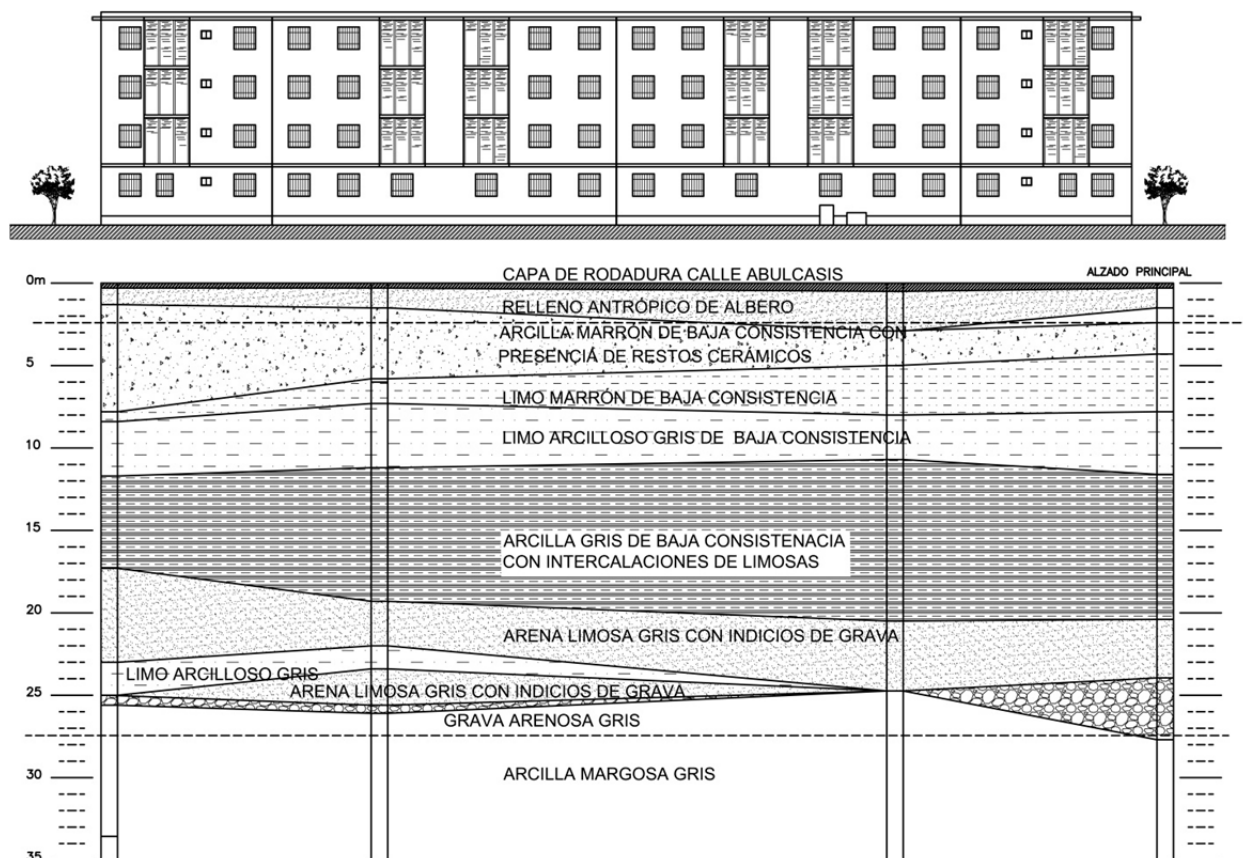
Para una mejor comprensión de los datos se propone la presentación de los mismos siguiendo la línea que une los puntos de sondeo de manera que se formen dos planos imaginarios, uno formado por los sondeos 1,2,3,4 (Figura 6.7), que permitan una comprensión espacial de los datos aportados por el estudio geotécnico.

De características similares al superior pero con un mayor contenido de arenas y arenas limosas grises con presencias esporádicas de gravas. Se apreciaron algunos veteados negros.

Figura 6.7.- Estratificación del terreno según los sondeos realizados.

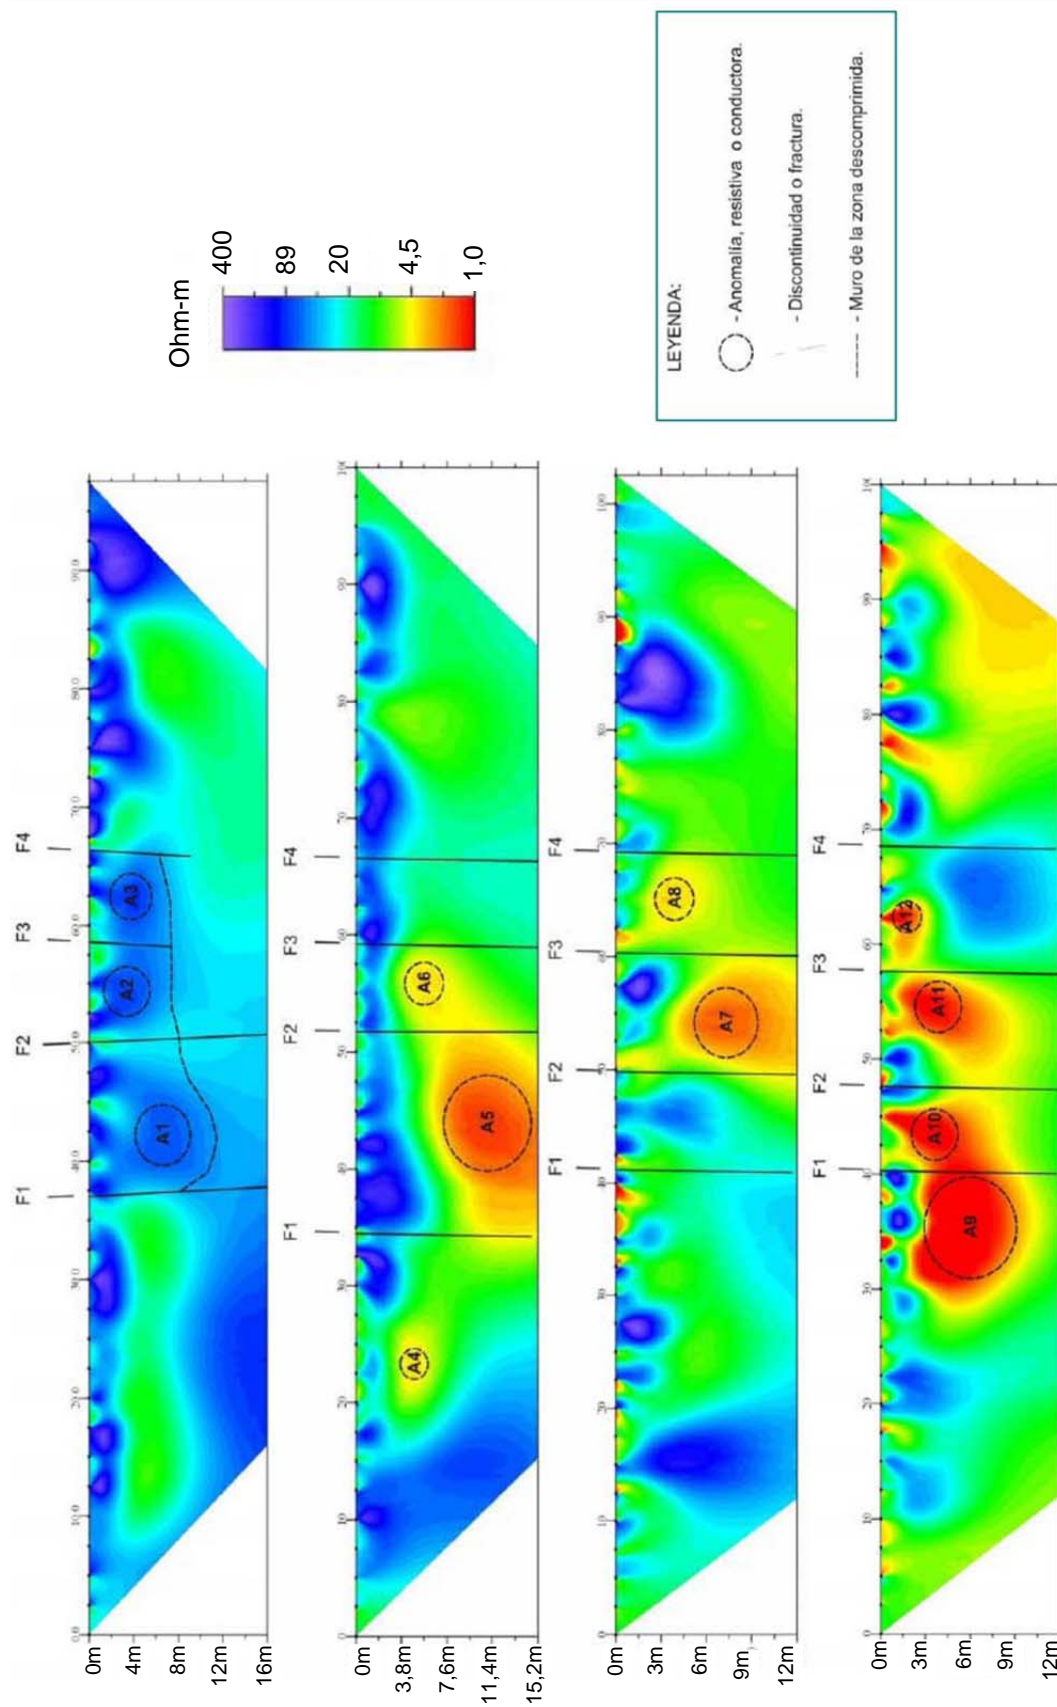
Figura 6.10.- Resultados obtenidos de la tomografía eléctrica. (ELABORA. 2010 a)

De los resultados mostrados se dedujo la presencia de varias anomalías eléctricas en el terreno. Producidas principalmente por la descompresión del terreno y la presencia de oquedades en las proximidades del muro pantalla, estas se muestran en colores azules intensos que representan una elevada resistividad, y en cambio, la presencia de zonas con elevada conductividad representadas por colores rojos y amarillos indica la presencia de zonas de sedimentos muy incompetentes y saturados de agua como arcillas arenosas (Figura 6.10).

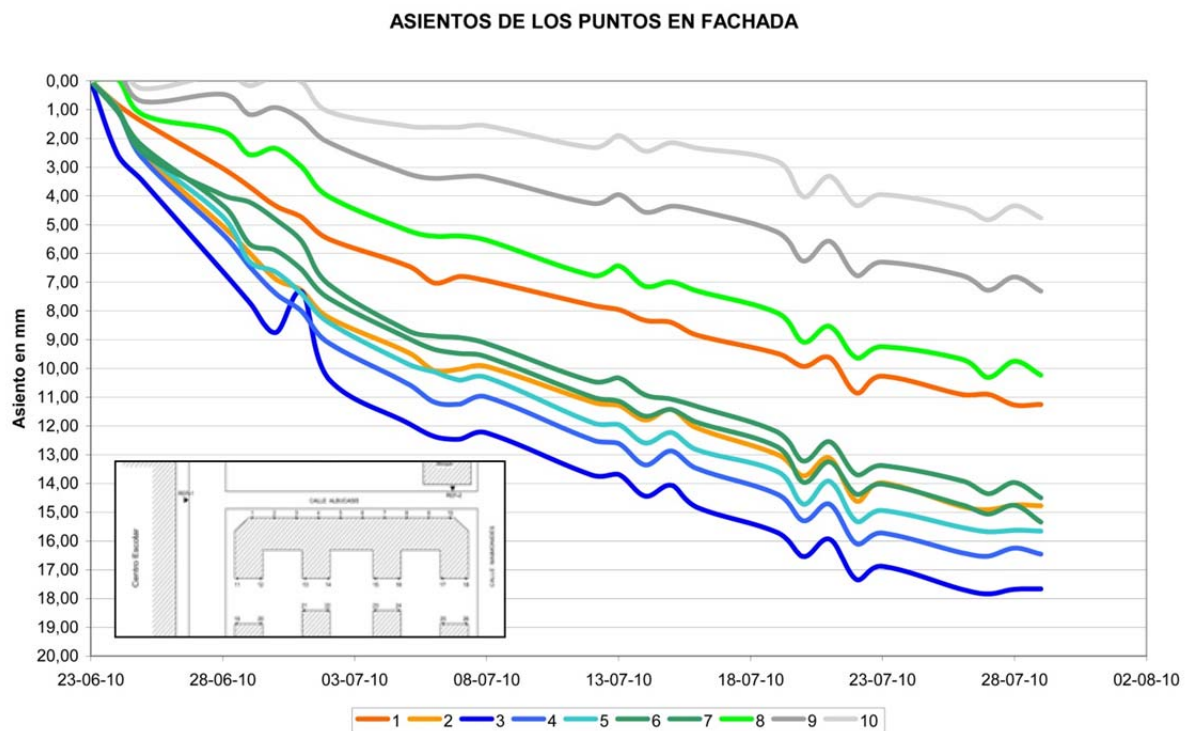
En relación a los datos obtenidos de la fachada principal, las gráficas obtenidas evidenciaron el desarrollo de las lesiones durante los días posteriores al inicio de la toma de lecturas, si bien, tanto en la gráfica de asientos (Figura 6.12) como en la de velocidad media de asientos (Figura 6.13), las lesiones tendían a la estabilización, evidenciando la efectividad de las medidas tomadas en el muro pantalla.

**Figura 6.12.-** Gráfica de asientos en fachada. (ELABORA. 2010 a).

En los gráficos destacan dos aspectos importantes, uno es que el asiento de la fachada es progresivo hasta el día de la última medición realizada para este informe que sucedió el 29 de julio de 2010 en el que toma un valor por encima de los 17mm en el punto 3 de la medición y que coincide con la zona donde la patología es más acusada. El segundo aspecto relevante en la gráfica de velocidad de asientos (Figura 6.13) es una progresiva tendencia hacia la estabilización, donde la última medición oscila entre 0 y 0,2 mm/día.

Los datos corroboran la necesidad del recalce al encontrarse en un rango de velocidad media mensual cercana al 0.5mm/mes, teniendo en cuenta las recomendaciones de intervención en edificios en función de la velocidad de los asientos o movimientos según se refleja en la Tabla 6.3 (Rodríguez. J.M 2007).

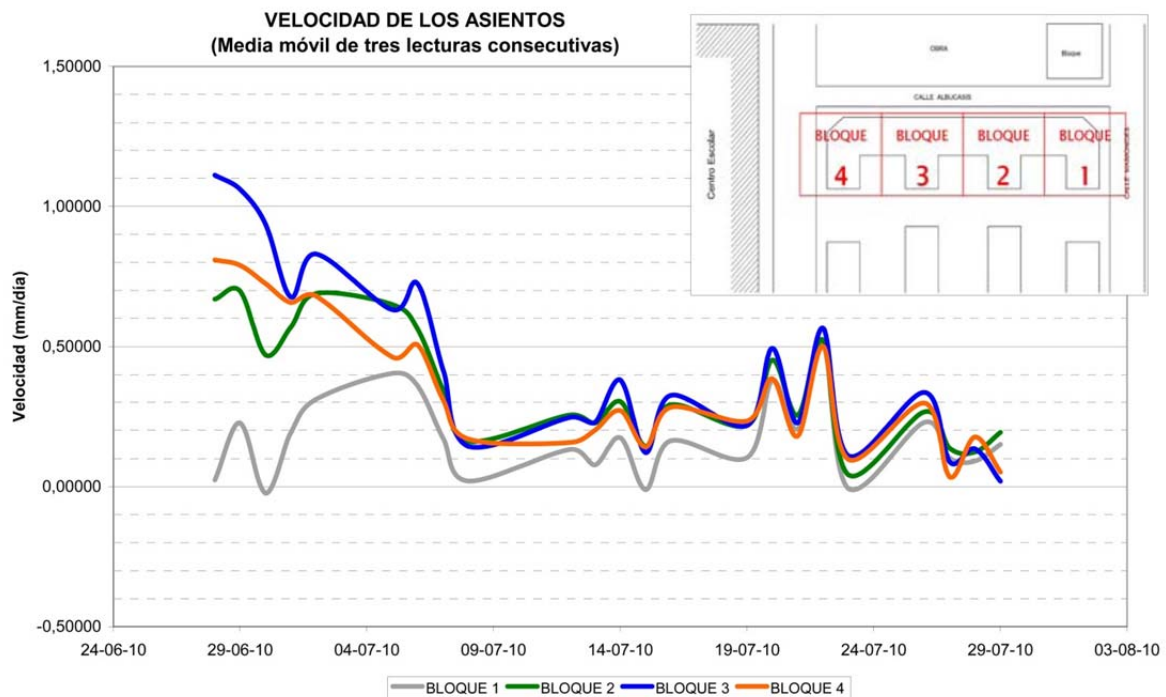
**Figura 6.13.-** Gráfico de velocidad de los asientos. (ELABORA. 2010 a).

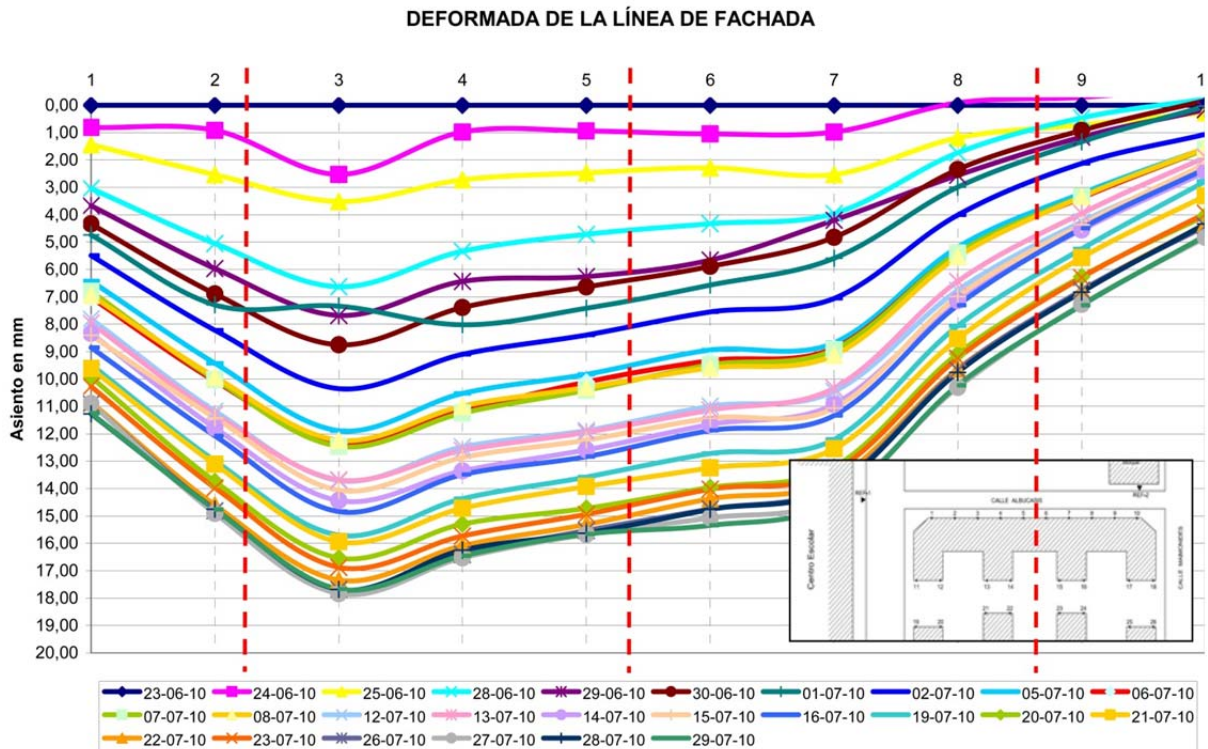
**Figura 6.14.-** Deformada de la línea de fachada a c/Abulcasis. (ELABORA. 2010 a)

La disminución entre las lecturas obviamente está en consonancia con los datos de asentamientos de la gráfica previa, si bien, en esta se muestra claramente que la parte más afectada de la fachada es la que se encuentra en el ámbito de los puntos 3, 4 y 5, correspondientes con el bloque TAF 1. Estos asentamientos se reflejaron en la fachada del edificio en forma de arcos parabólicos de descarga que afectaron a los tres muros de carga del edificio (Figura 6.15), siendo más afectado el de fachada a calle Abulcasis, disminuyendo en gravedad en el muro interior y en la fachada opuesta. Así mismo, la gravedad de las grietas disminuye con la altura del edificio.

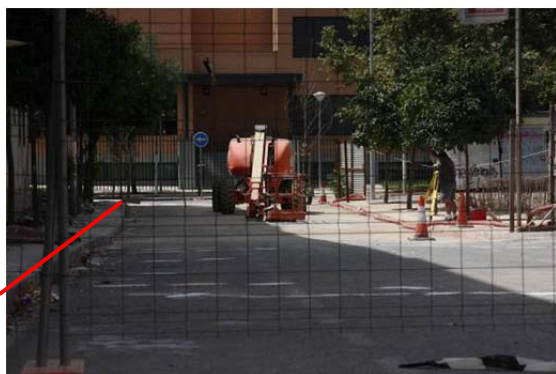
Figura 6.20.-. Calle Abulcasis acerao derecha.

Se observaron grietas en el pavimento y la pérdida de linealidad en bordillos (Figura 6.20 y 6.21). La intervención de la Gerencia de Urbanismo en el momento origen del accidente produjo que se decretara a las empresas de abastecimiento (Endesa, Emasesa, Gas Natural) el corte de las instalaciones en el entorno de la calle y el edificio afectado.

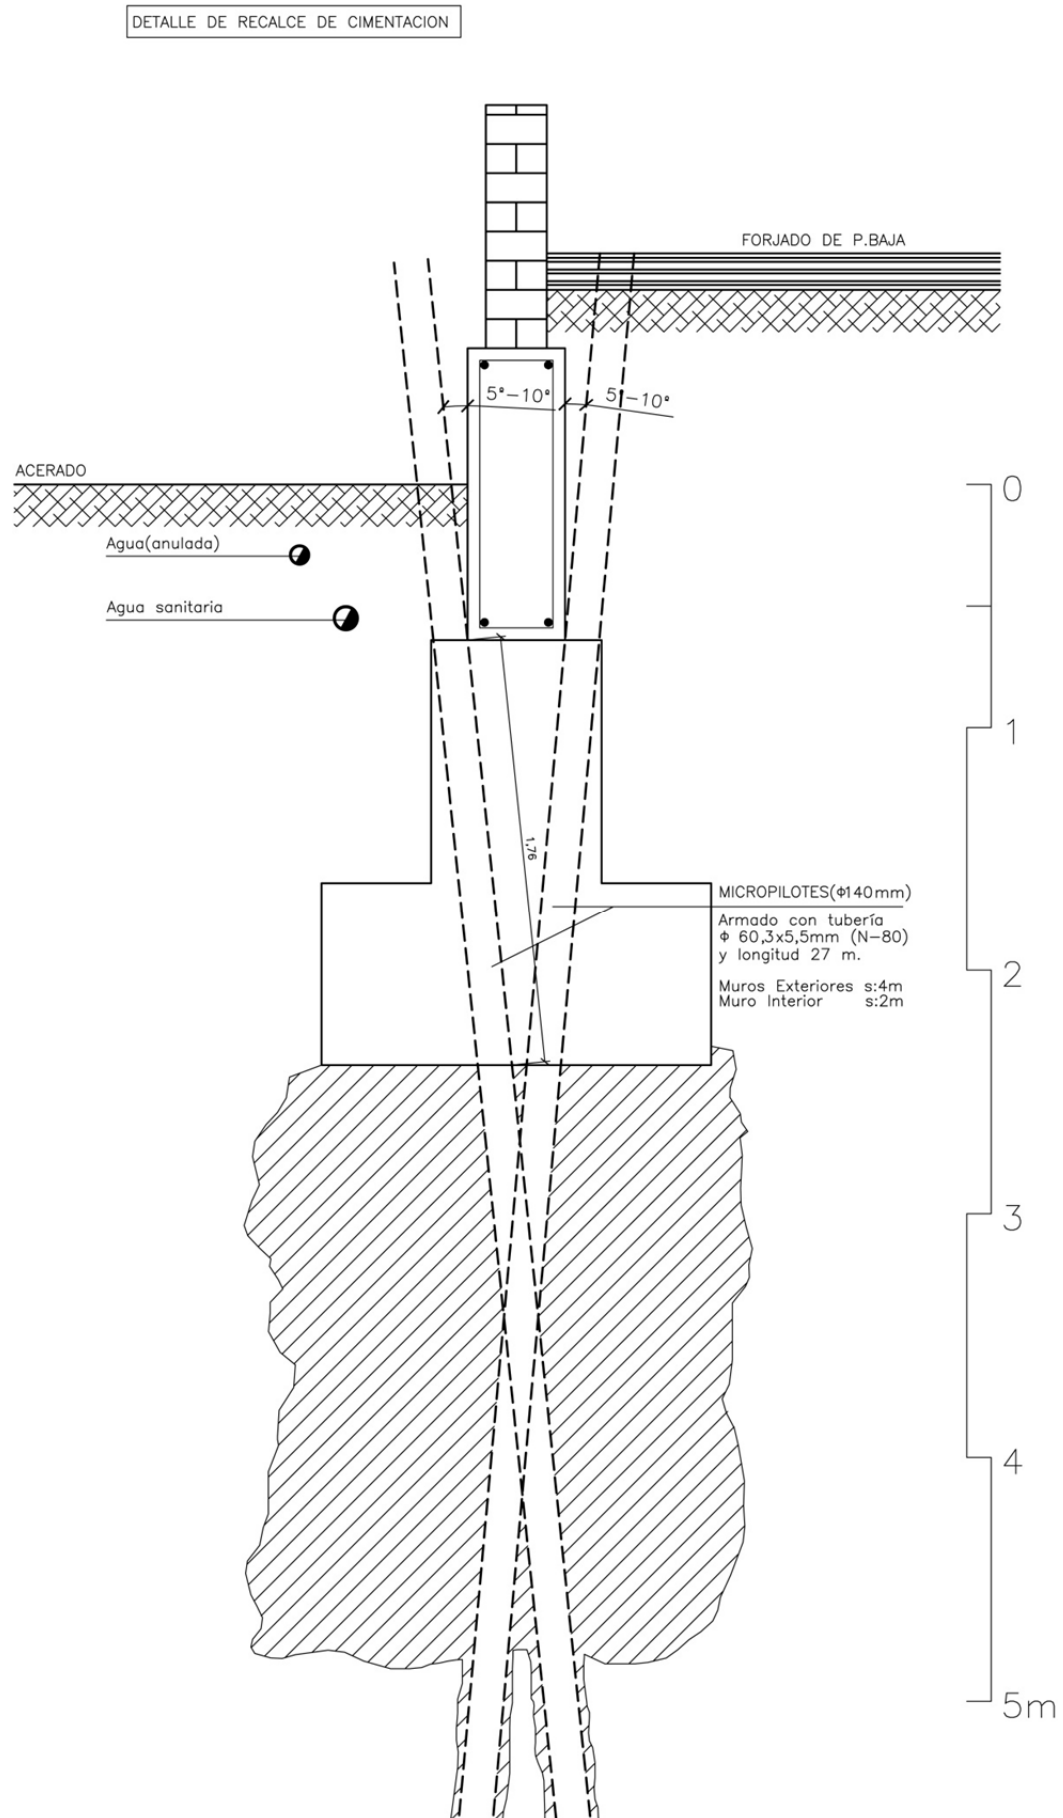
Figura 8.4. Detalle del recalce de la cimentación. Fuente: Vicerrectorado de Infraestructuras.

Con la solución se pretendía, por medio de los micropilotes, tanto buscar un apoyo en el estrato de las margas azules situado a unos 25 metros de profundidad media, como mejorar el terreno inmediatamente inferior al plano de apoyo de las zapatas. Debido al movimiento del muro pantalla, los estratos superiores del terreno fueron los más afectados por la descompresión y el movimiento combinado de asentamiento y desplazamiento horizontal. Con las inyecciones controladas bajo las zapatas se pretendía realizar una mejora considerable de las características del terreno de apoyo, (Figura 8.4)

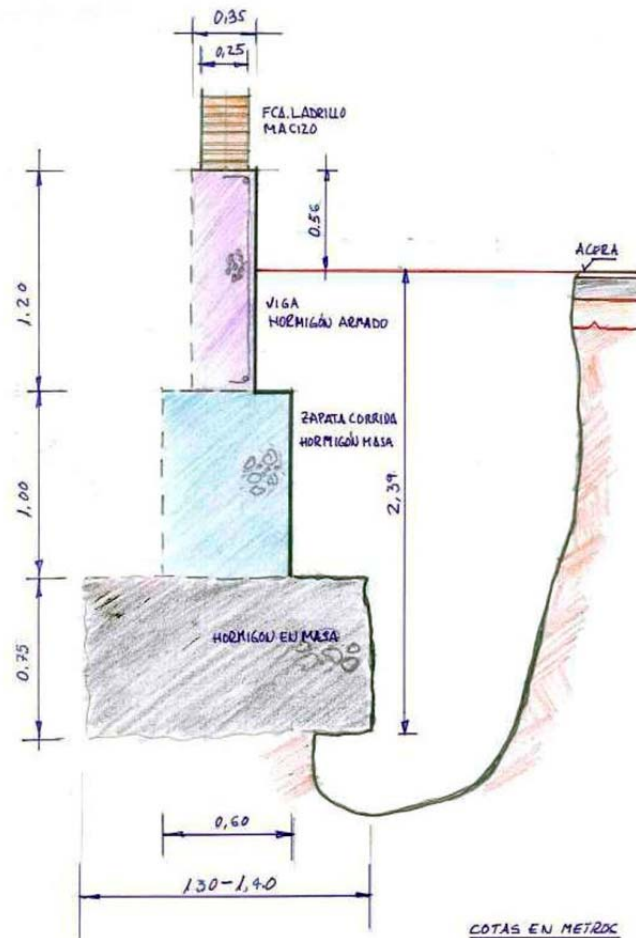
**Figura 8.7:** Detalle de la cimentación del edificio de viviendas.  
(Elabora 2010 b).

La zapata intermedia de la cimentación, compuesta de hormigón en masa encofrado, se ausculta mediante sonda magnética para detectar la presencia de armaduras de acero que pudieran verse afectadas, a pesar de ello fue imposible detectar que en dicha zapata contenía en su masa de hormigón adoquines de granito que se usaron como relleno ciclópeo y que condicionó en gran medida la ejecución de los trabajos.

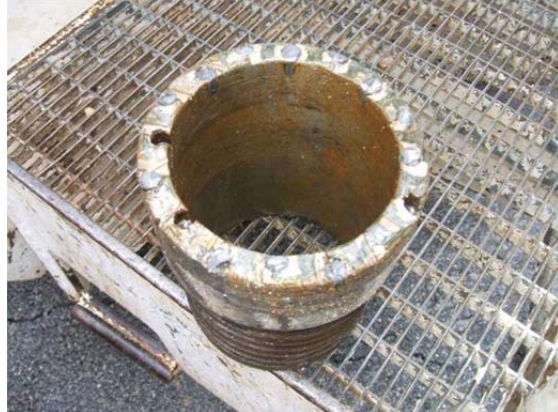
La perforación para la ejecución de micropilotes se realiza por medio de las comúnmente denominadas “cabezas de widia” compuestas de carburo de wolframio o de carburo de tungsteno acopladas al varillaje de perforación por medio de rosca (Figura 8.10). El desgaste que se producía en dichos cabezales requería de varios cambios de estos para la realización de la perforación de una zapata y lo que suponía un consumo de fungibles superior a lo esperable para un hormigón en masa de baja calidad (Figura 9.11).

**Figura 8.11.** Cabezal de perforación desgastado Ø140mm.

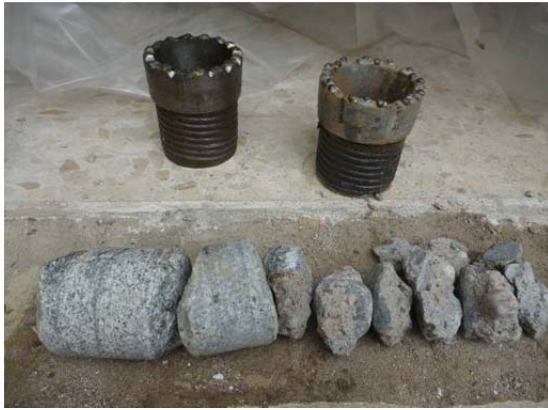
Tras el análisis de los testigos extraídos se pudo observar que las zapatas de la cimentación se realizaron en su origen mediante un hormigón ciclópeo de baja calidad al que se le añadieron, posiblemente como sistema de reutilización de materiales, piezas de granito de un tamaño medio aproximado de 10 a 20 centímetros lo que generaba puntos de elevada resistencia y de desgaste de las cabezas de perforación. Esta problemática desaparecía tras finalizar el taladro de la zapata puesto que la perforación del terreno, de escasas características resistentes, se podía realizar en tres horas.

La zona en la que se asienta la edificación ha sido históricamente una zona ferroviaria y de ahí el origen de las viviendas. Es altamente probable que en la ejecución de la cimentación del edificio se utilizara en el hormigón restos de materiales procedentes del desmontaje de instalaciones férreas, como pueden ser balasto de vías, granitos de adoquinados, etc.

En la Figura número 9.12, además de las coronas de widia de Ø140 mm, se puede apreciar en el lado izquierdo del testigo extraído durante la perforación la magnitud de la inclusión de granito encontrada en la cimentación y en el lado derecho del mismo los restos del hormigón en masa. Se aprecia la baja calidad del hormigón y, en cambio, el elevado diámetro de los áridos utilizados en su composición. En la Figura 9.13 se puede observar en el testigo Ø200 mm extraído las inclusiones de granito, así como la irregularidad dentro de la masa de hormigón.

**Figura 8.12.** Testigo extraído durante las perforaciones de zapatas.

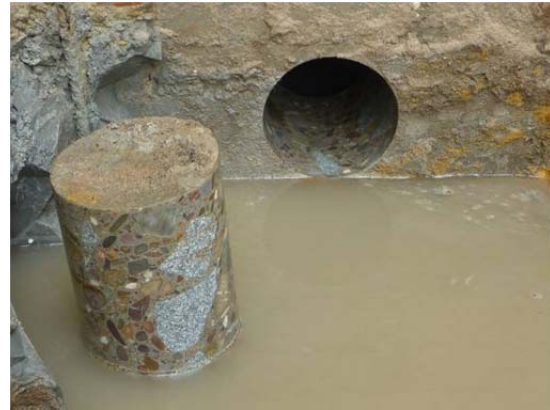
**Figura 8.13.** Testigo extraído durante las perforaciones de vigas de cimentación.

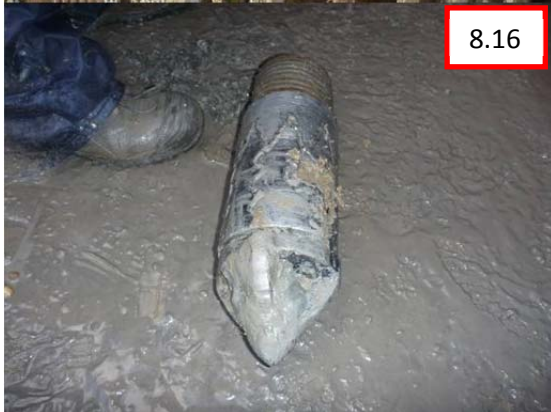
8.16

**8.16.-** Estado final. Nótese el completo desgaste de las aletas y los residuos de margas.

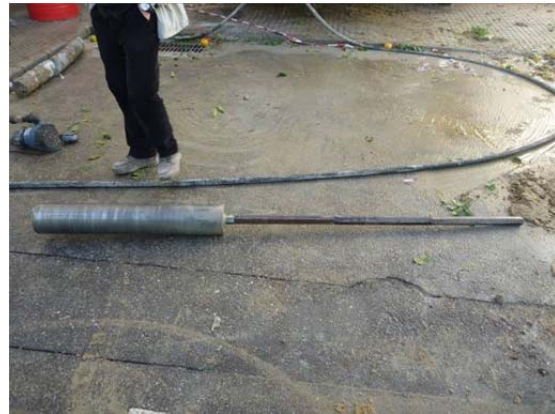
**Figura 8.22.** Corona de diamantes con extensor

La principal problemática de este sistema consistió en las coronas de diamante, tenían una longitud máxima útil de 70cm (Figura 8.22) y debían realizar la perforación en dos fases, realizar un primer corte, extraer el testigo y volver a perforar.

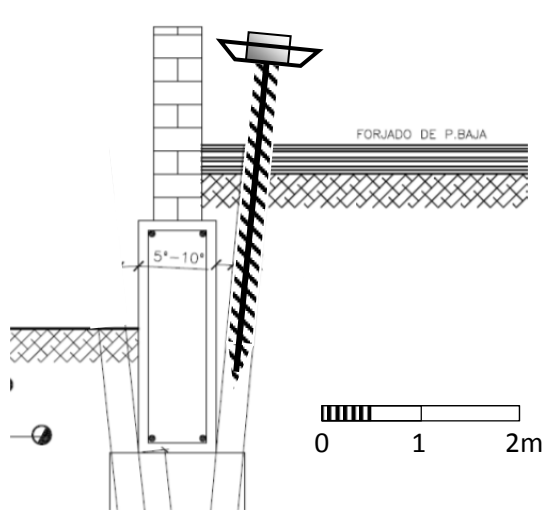
El motivo por el cual esta solución fue desechada radicó en la imposibilidad de controlar la inclinación de la perforación con el ahoyador puesto que no se pudo encontrar un soporte.

**Figura 8.23.**  
Fase 1.- Apertura de hueco con ahoyador.

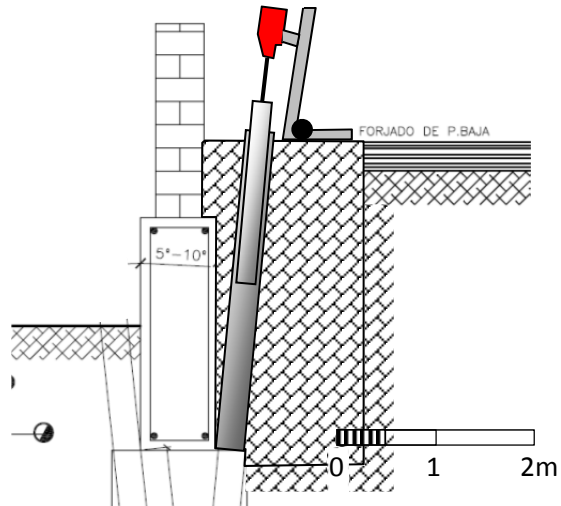
**Figura 8.26.**  
Fase 2.- Relleno de cajeadado y posterior perforación.

Esta solución no se aplicó debido a la enorme cantidad de mano de obra que requería la excavación, más la colocación de tubería y el relleno por medios manuales, que convertían a la solución en inviable económicamente y temporalmente.

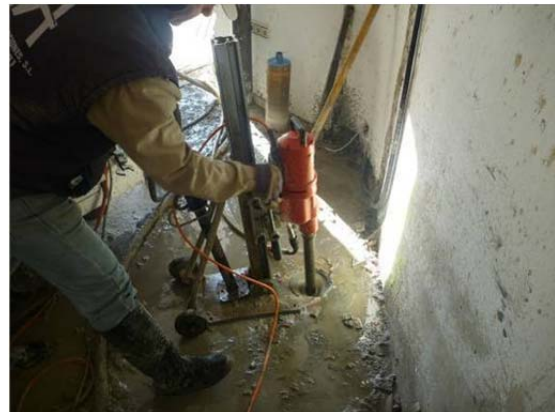
Si bien esta solución mejoraba los aspectos más inconvenientes de las anteriores al realizar la perforación de las zapatas con el taladro eléctrico (Figura 8.28), se detectó que debido a la necesidad de trabajar en un plano de apoyo tan alejado de la zapata, era necesario colocar una serie de extensores al taladro que, a su vez, utilizaba brocas de diamantes de dimensiones especiales (Figura 8.29). El problema surgió al atascarse varias veces y ser imposible sacar los testigos perforados por causa del pandeo y vibraciones a las que se veía sometida la broca, por lo que este sistema también fue finalmente desechado (Figura 8.30).

**Figura 8.30.**  
Sistema en prueba, realizando el taladro de la zapata.

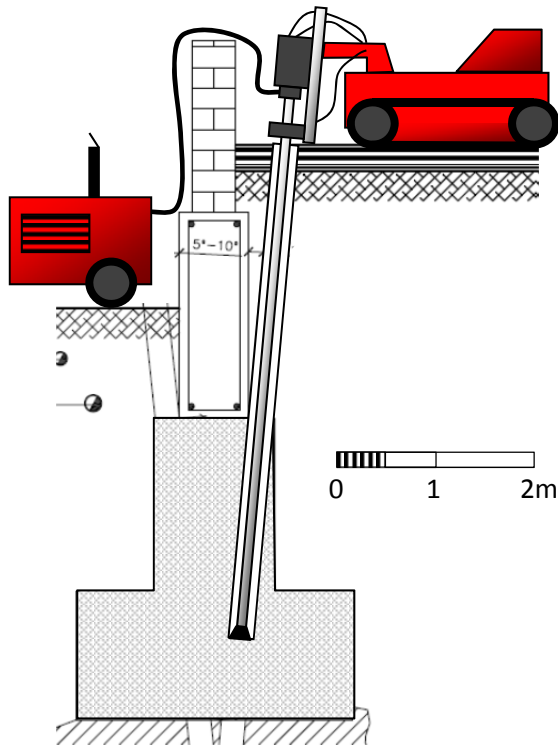
estructura de muros de carga superiores. Se decidió realizar una prueba controlada y observar el comportamiento de paramentos y fisuras en el entorno. No se detectó aumento en las fisuras del edificio u otros síntomas que indicasen que la estructura se estaba viendo afectada. Exteriormente el edificio ya se encontraba completamente recalzado, favoreciendo la estabilidad del conjunto y evitando el aumento considerable de asientos o movimientos. El rendimiento obtenido resultó satisfactorio y se pudieron realizar en una jornada la apertura de varias perforaciones de zapatas.

**Figura 8.31.**  
Fase 1.- Perforación de zapata con martillo de fondo.

4. La solución final fue un sistema de perforación con martillo de fondo. Consiste en utilizar una broca perforadora que a la vez que gira, un compresor neumático a través del interior de la vaina, suministra la energía necesaria para realizar la percusión de avance (Figura 8.31). Difiere del sistema de perforación con martillo en cabeza en que este segundo proporciona la percusión de manera mecánica en la maniobra de la máquina, mientras que el martillo de fondo lo hace en la corona de perforación mediante presión neumática, consiguiéndose una menor disipación de la energía y aumento del rendimiento. (Figuras 8.33-36), para finalmente, tras la perforación, realizar el micropilote por los medios convencionales (Figura 8.32).
